# ERZURUM ÇİFTE MİNARELİ MEDRESE'NİN SON RESTORASYONUNDA ORTAYA ÇIKAN YENİ BULGULAR

Erzurum Twin Minaret Madrasah in the last  
restoration emerging new results

**Prof. Dr. Hamza Gündoğdu**

2011 yılından itibaren Medresede esaslı bir restorasyon yapılması konusunda, Vakıflar Genel Müdürlüğü'nce faaliyete geçilmiş, söz konusu yılın ekim-kasım aylarında da yapının avlusunda ve hücre iç mekanlarında bazı sondaj kazıları ve sıva sökümü gerçekleştirilmiştir.

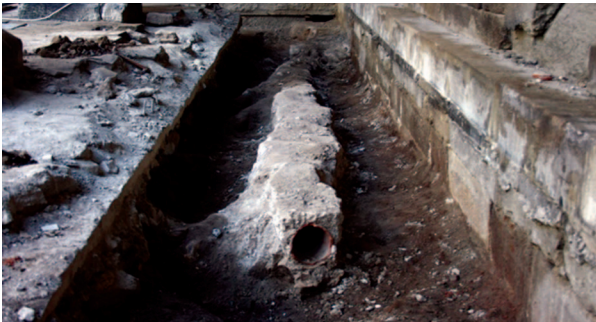
Fotoğraf 2. Avlunun batı revakı önündeki künkler.

Avluda yapılan kısmi sondaj kazısında, avlunun batı uzunluğuna uygun olarak revakın dibinden açılan sondajda, doğu hücrelerle revak sütunları arasında eski döşeme ve su künkleri ortaya çıkmıştır (Fotoğraf 2). Eski zemin döşemesinin üstüne, ayrıca beton tabliye dökülmüş, onun da üstüne bir sıra küfeki kesme taş tabakası döşenmiş, böylece

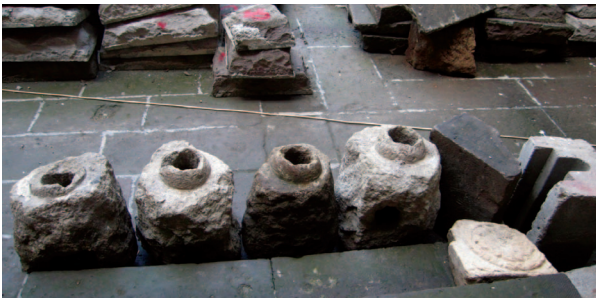
Fotoğraf 3. Avludan çıkarılmış su künklerine ait parçalar (eyvan önünde)

revak zemininin orijinal zeminden 30 cm kadar yükseltilmiş görülmüştür. Ortaya çıkarılan taştan su künkleri, hali hazırda eyvan önünde bulunmaktadır (Fotoğraf 3).

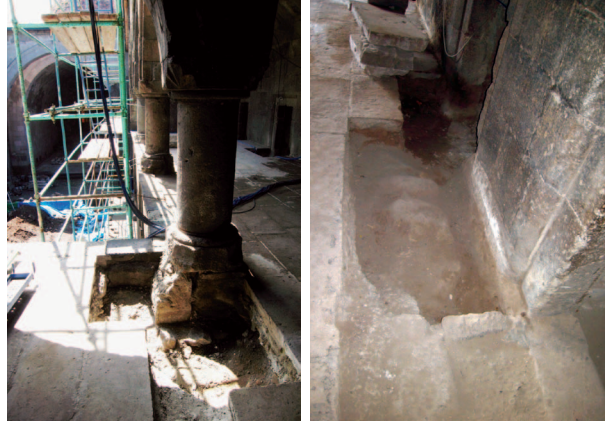
Fotoğraf 4. 1. katta eski döşeme üzerine eklenmiş beton tabliye ve kesme taş döşeme.

Zemin kattaki revakların zemininin yükseltilmesi, 1. kat revakında da devam ettirilmiş, burada kuzeybatı köşedeki sütun kaidesinin etrafı açıldığında zeminin, beton tabaka ile birlikte yaklaşık 32-33 cm kadar yükseltilmiş görülmüştür (Fotoğraf 4, 5). Bu yükseltideki beton ve üzerine eklenen kesme taş tabakası, revaklara bir hayli ağırlık ve baskı yaptığı gibi, zemin kodu da yükseltilmiş için üstteki hücre girişlerinin alt çerçeveleri bir hayli aşağıda kalmıştır.

Yapıya çok büyük yük bindiren üst kat revakların orijinal döşemelerinin, kalın bir beton tabliye ve üzerine de kesme taş döşemesi yapılarak ađırlaştırıldıkları, bu işlemin de yapıyı hantallaştırıp yordduğu ortaya çıkmıştır.

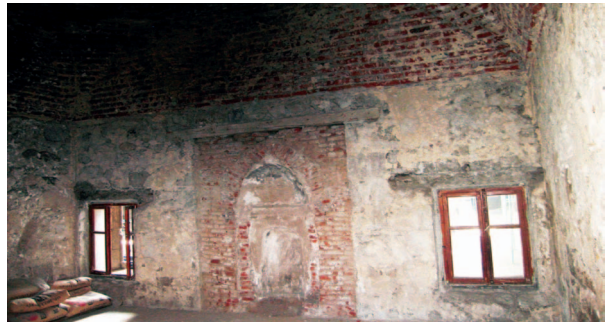
Fotoğraf 6. Mescidin içinden görünüm.

Zemin katta, giriş eyvanına bakan sağdaki kare tabanlı hücre; zemini yüksek, birkaç basamakla çıkılarak ulaşılan Mescit kısmıdır (Fotoğraf 6). Basık yay kemerli bir kapı ile girilen mescidin üzeri; köşe geçişleri tuğladan örülmüş prizmatik Türk üçgenlerine oturan, tuğla kubbe ile örtülüdür (Fotoğraf 7). Beden duvarları, prizmatik üçgenlerin başladığı kısma kadar düzgün kesme taş, yukarıya tuğladır. Birçok medresede görülen böyle bir mescidin en yakın benzerleri, dönemin Sivas'taki örnekleri ile benzerdir.

Mescidin kible yönünün ortasına, dikdörtgen bir çerçeve içerisine, üzeri çeyrek yuvarlak kavsaralı, tuğla örgülü bir mihrap nişi yerleştirilmiştir (Fotoğraf 6). Mihrabın iki yanındaki dikdörtgen çerçeveli açıklıklar, çevreleri çökertme yüzeyli mukarnas kavsarayla dış revaka yansıtılmıştır (Fotoğraf 8). Mihrabın malzemesi, bu nişin orijinal olmadığını, 150-200 yıl önceki onarımlarda konulmuş olabileceği kanaatini

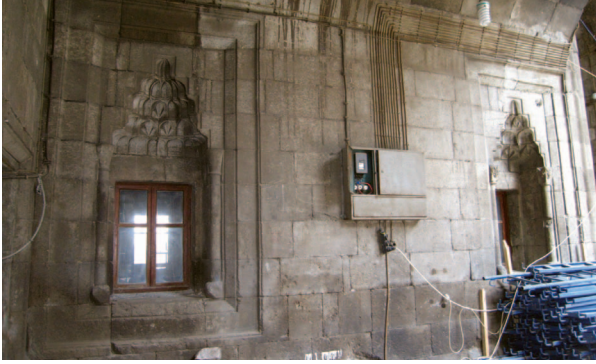
**Fotoğraf 8.** Mescidin avlu revakına bakan pencereleri (dıştan).

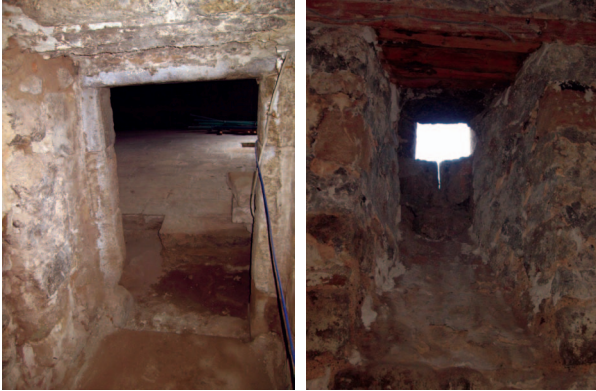
**Fotoğraf 10.** Zemini yükseltilmiş hücrelerden biri.

Zemin kattaki hücrelerden ikincisinin de hem giriş eşiği, hem de zemini kesme taş kaplamalarla yükseltilmiştir (Fotoğraf 4,10). İçeride daha önceden kapatılmış, ancak orijinalde var olduğu anlaşılan iki adet mazgal pencerenin varlığı, sıvaların sökülmesi ile ortaya çıkarılmıştır (Fotoğraf 11). Batı duvarın üst kısmındaki bu açıklıkların alt ve iki yanları pahlanarak dıştan içe doğru genişlik elde edilmiş, üstteki tavan kısmında ise yan yana sıralanmış ahşap kirişlere yer verilmiştir. Odanın ısı kaybını azaltan, içeriye bol ışık girmesini sağlayan mazgal pencerelerin benzerleri; soğğun kuvvetli olduğu Doğu Anadolu şehirlerinde (Erzurum, Erzurum, Kars, Ağrı, Bayburt vb.) cami ve konut mimarisinde sıkça karşılaştığımız bir uygulamadır.

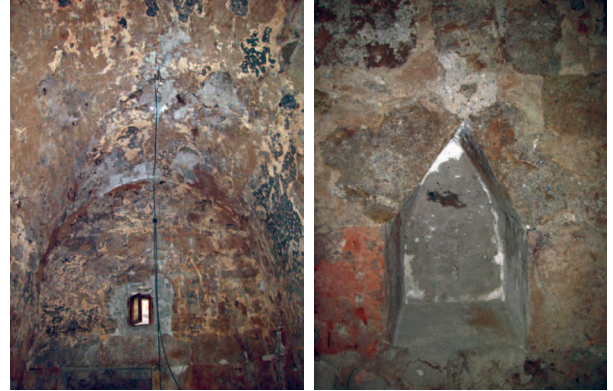
**Fotoğraf 12.** Zemin kattaki tonoz örtü ve pencere açıklığı.

Medresede 4, 5, 6, 7, 8, 9 numaralı odaların her birinde, üst kısımlarda, üst örtü tonozunun altında ve batı yönde sıvaların altında kalmış aynı ölçülerdeki açıklıkların varlığı, son restorasyonda sıvaların sökülmesi ile tamamen ortaya çıkarılmıştır (Fotoğraf 12). Zemin kattaki bazı hücrelerin zeminlerinden 50-60 cm yükseklikte, kuzey ve güney duvar ortalarında, kare tabanlı, üzerleri üçgen biçiminde sonuçlanan karşılıklı birer nişe yer verilmiştir (Fotoğraf 13). Bunların, kandillik ya da öğrencilerin kitap, defter vb. özel eşyalarını koymalarına mahsus küçük nişler oldukları anlaşılmaktadır. Tamamı beşik tonoz ile örtülü alt ve üst mekânların tonozlarında ya da duvarlarda görülen taş örgüsünden oluşan doku farklılığı, kullanılan malzeme ve derzlerin durumu, bunlarda yapılan onarımların izlerini taşır. Medrese hücrelerinde; ocak, şömine veya soba deliği cinsinden hiçbir ısıtma unsuruna rastlanmamıştır. Bu durum hücrelerin, mangal ile ısıtıldıkları kanaatini vermektedir.

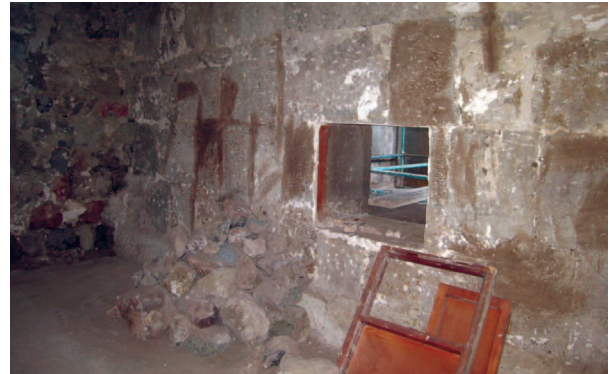
**Fotoğraf 14.** Alt kat hücrelerden birinin eyvan ile bağlantısı.

Alt hücrelerden 7 no'lusunun; batı eyvanı ile bağlantılı, taştan, dikdörtgen çerçeveli bir açıklığa sahip olduğu görülmüş, diğer hücrelerde ise bu uygulamaya yer verilmemiştir (Fotoğraf 14). Önceden örülü olan bu açıklığın temizlenmesi-ne son restorasyonda karar verilerek, burası eyvan ile bağlantılı hale dönüştürülmüştür.

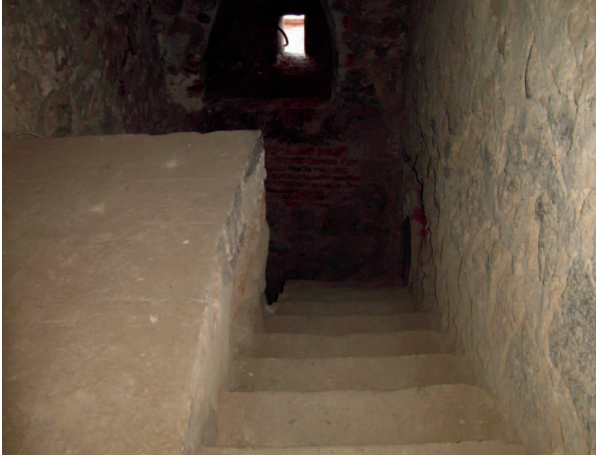
Fotoğraf 15. Sağ üst kata çıkış merdiveni ve mazgal pencere.

aydınlatmak amacıyla yaptırıldığı anlaşılmaktadır (Fotoğraf 15). Burada alt ve üst basamakların büküm yaptığı kısmın üzeri, yine taş döşenerek yükseltilmiştir.

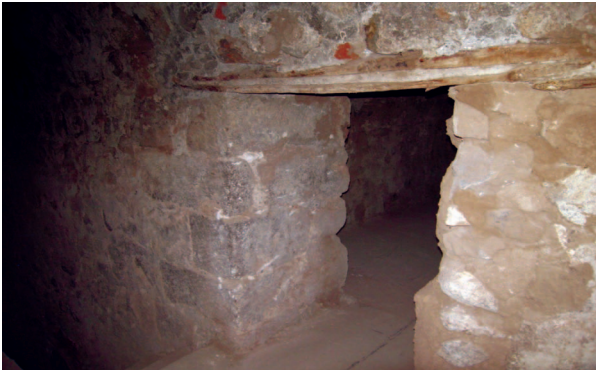
Fotoğraf 16. Üst kat merdiven başındaki bölüntülü oda girişi.

Üst katta; alttaki mescidin yanındaki 2 no'lu odanın üzeri, ortadan bir duvarla ayrılarak dikdörtgen planlı iki odaya dönüştürülmüş, bunlardan mescide yakın olanın kuzeyinde yine bir mazgal açıklığına yer verilmiştir (Fotoğraf 16). Buranın girişi ise sıradan moloz taştan, taş aralarında çamur harç kullanılarak ve ahşap kirişlemelerle oluşturulmuş, ancak bu girişin sonradan daraltıldığı anlaşılmaktadır. Ayrıca kuzey duvarda, üst kısımda son dönemlerde açılmış olduğu kanaatini veren, bir isli bacaya rastlanmıştır. 21. ve 22. oda olarak ikiye ayıran buradaki duvarda, iki oda arasında birbirine geçişi sağlayan, örülü vaziyette bir açıklık daha bulunmaktadır (Fotoğraf 17).

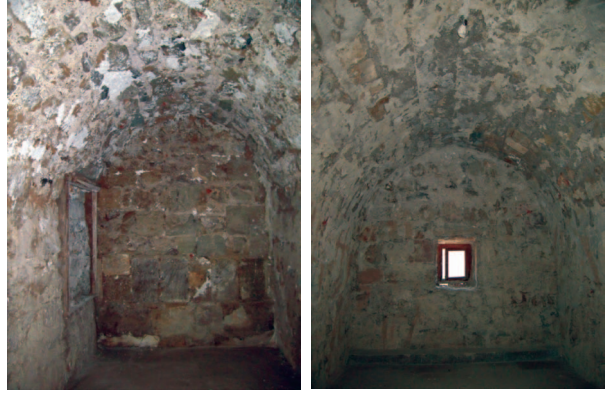
Fotoğraf 17. Bölüntülü iki odanın arasındaki örülü açıklık.

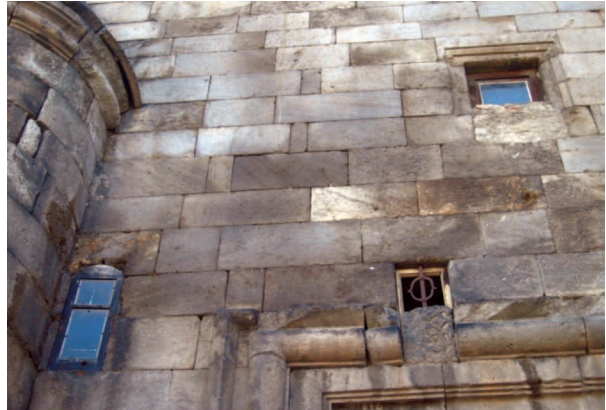
Fotoğraf 19. Kuzeydoğu cephede alt ve üst kata ait pencerelerin bugünkü durumu.

bir mazgal pencerenin yarısı, blok taş ile kapatılmıştır (Fotoğraf 19). Yanındaki odanın ise dıştaki payandanın yanında biraz zorlama ile açılmış bir penceresi daha bulunmaktadır.

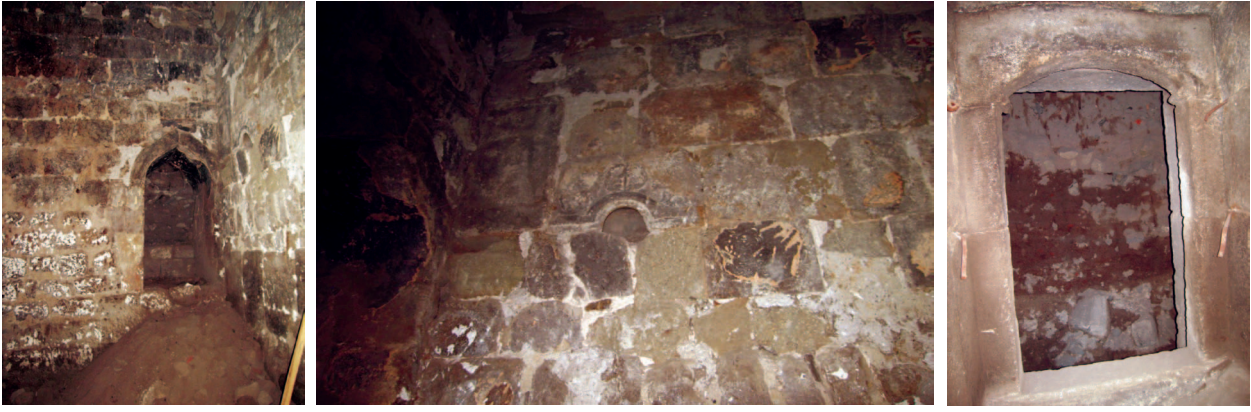
**Fotoğraf 20.** Güneydođu köşe hücrelerinin sura açılan ve üst revaka geçişi sađlayan kapısı.
