# ERZURUM ÇİFTE MİNARELİ MEDRESE'NİN SON RESTORASYONUNDA ORTAYA ÇIKAN YENİ BULGULAR

Erzurum Twin Minaret Madrasah in the last  
restoration emerging new results

**Prof. Dr. Hamza Gündoğdu**

2011 yılından itibaren Medresede esaslı bir restorasyon yapılması konusunda, Vakıflar Genel Müdürlüğü'nce faaliyete geçilmiş, söz konusu yılın ekim-kasım aylarında da yapının avlusunda ve hücre iç mekanlarında bazı sondaj kazıları ve sıva sökümü gerçekleştirilmiştir.

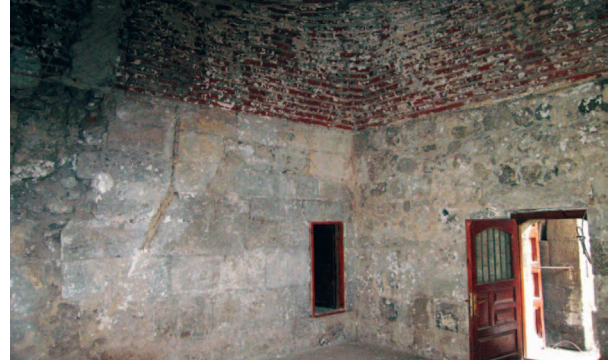
**Fotoğraf 9.** Mescit girişinin sağındaki minareye çıkış kapısı.

vermektedir. Mescidin giriş kapısının sağındaki köşeden, çifte minarelerden sağdakine çıkış kapısı bulunmaktadır (Fotoğraf 9).
